## 期間入札の公 告

- 1 所 在 日立市十王町伊師字長久保  
地 番 3872番5  
地 目 宅地  
地 積 250.23平方メートル
- 2 所 在 日立市十王町伊師字長久保 3872番地5  
家屋 番号 3872番5  
種 類 居宅  
構 造 木造かわらぶき 2階建  
床 面 積 1階 58.00平方メートル  
2階 48.00平方メートル

## 現況調査報告書

○  
評 價 書

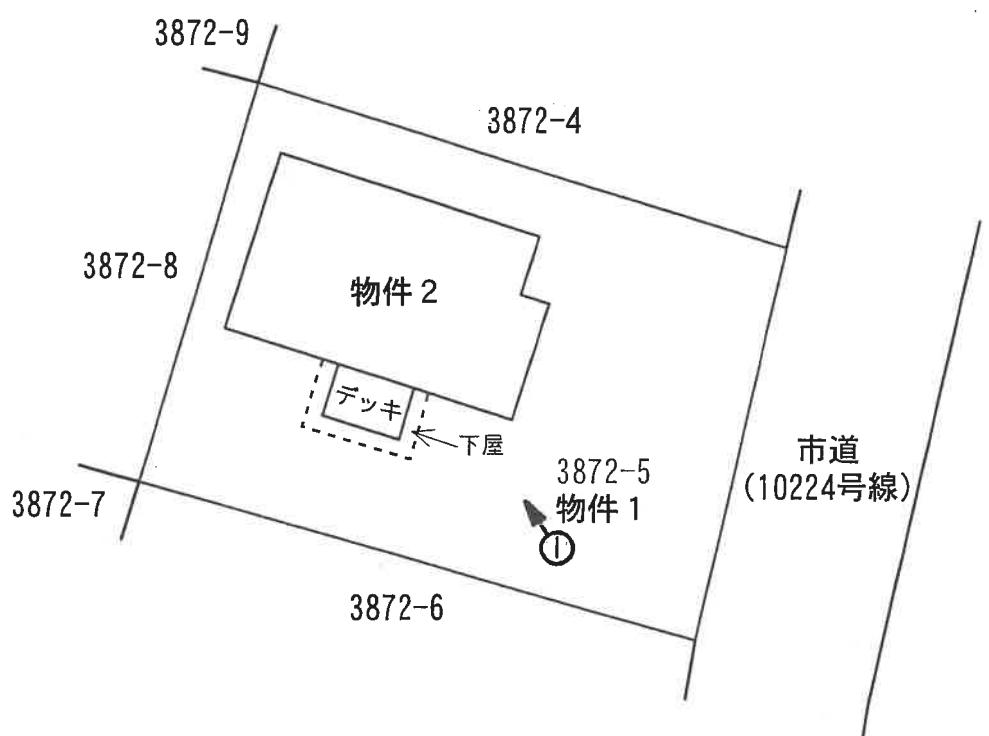
# 土地建物位置関係図

- 1 本件各物件の状況は、土地建物位置関係図、建物間取図及び添付した写真のとおりである。尚、本図はいずれも測量を経ておらず、概測による概況（概略）を示すにとどまるため、実際の土地・建物や間取りと異なる場合がある。
- 2 本件建物の占有状況については、上記現場の状況及び関係人の陳述等を総合して、2枚目とのおりと判断した。
- 3 本件買受人（入札人）における本物件の留意点（リスク）は、以下のとおりである。
  - (1) 2枚目にある土地、建物欄の「その他の事項」に各々記載した点がある。
  - (2) 通常の現況調査では土地のボーリング調査や地盤・地質調査を実施しないため、本件土地においても同調査は行っていない。よって土壤汚染や埋設物、地盤の異常の有無について本調査では保証できない。
  - (3) 本件建物内の調査は、短時間で概況（概略）を目視をして実施しているものであり、建物の隠れた損傷・不具合等の有無については、(2)と同様に本調査では保証できない。設備の可動の可否についても同様である。

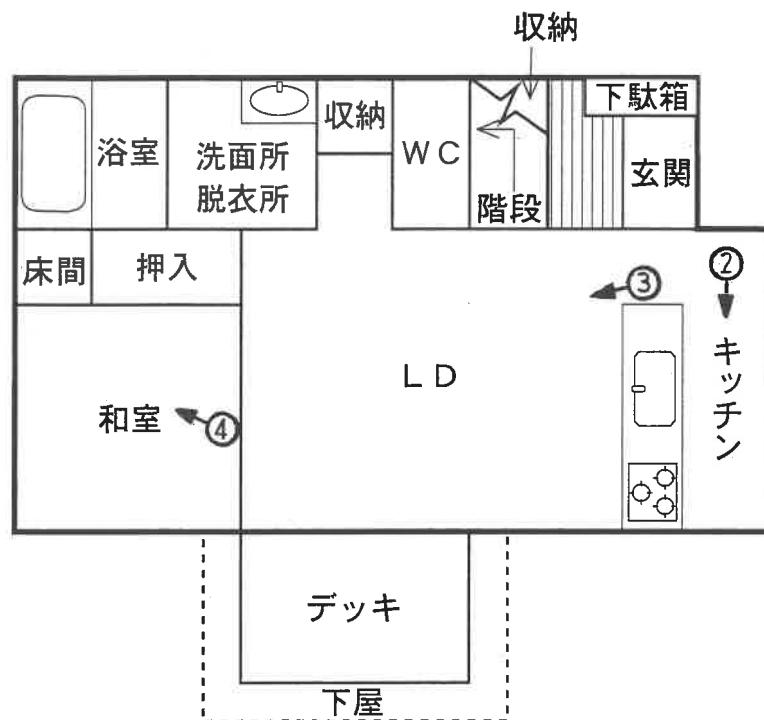
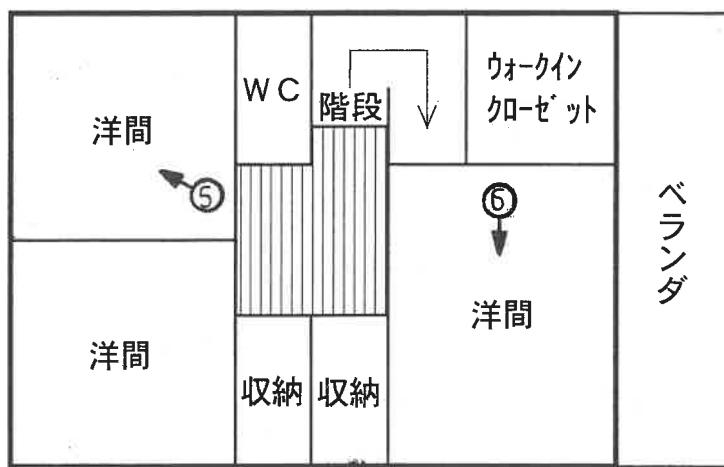
# 間取図

(1階)

(2階)

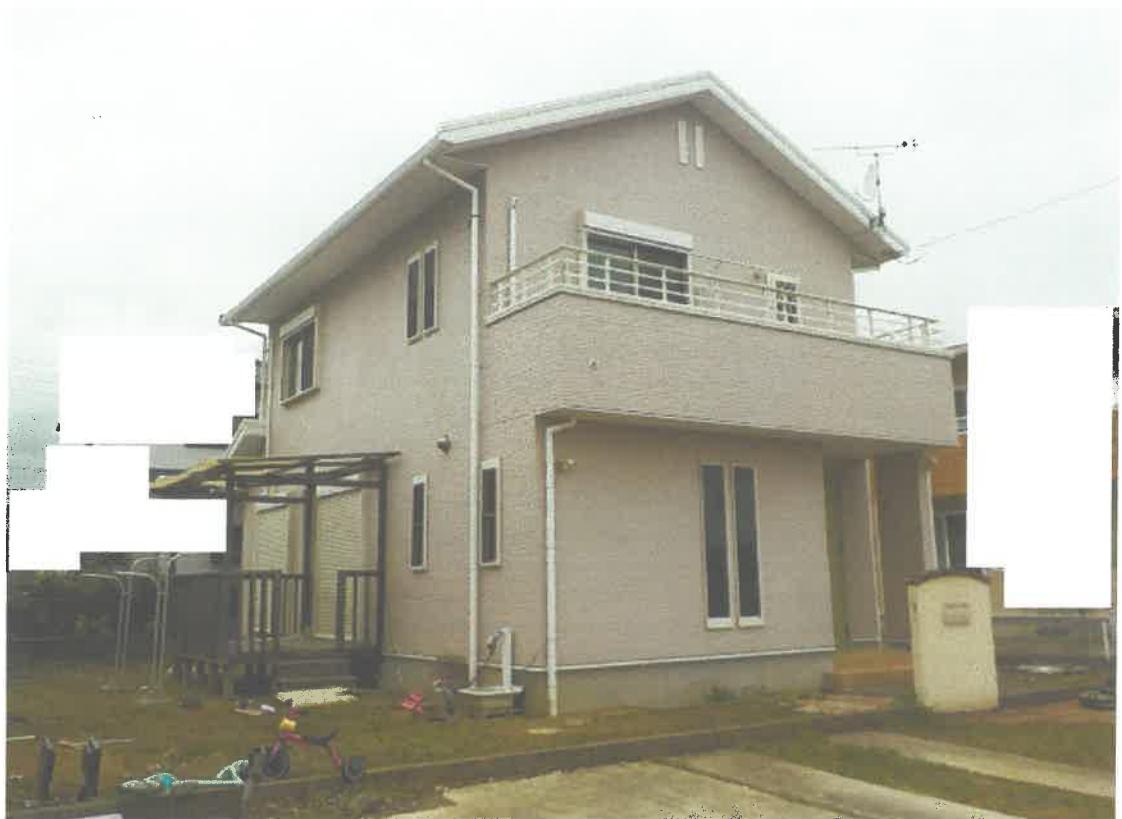
No. 1

占有者及び占有状況	<input checked="" type="checkbox"/> 建物所有者 <input type="checkbox"/> その他の者 上記の者が本建物を居宅(空き家)として使用している。 <input type="checkbox"/> 「占有者及び占有権原」のとおり
上記以外の敷地(目的外土地)	<input checked="" type="checkbox"/> ない <input type="checkbox"/> ある(詳細は「目的外土地の概況」のとおり)
その他の事項	1 築年数に相応する経年劣化が生じている。加えて建具(ドア)等に陥没等の損傷が複数箇所にある。ペットの室内飼いの陳述がある。クロスの損傷もある。 2 東日本大震災の影響が生じている可能性がある。
執行官保管の仮処分	<input checked="" type="checkbox"/> ない <input type="checkbox"/> ある [地方裁判所 保管開始日] 支部 年( )月 日 年( )月 日 号
土地建物の位置関係	<input type="checkbox"/> 建物図面(各階平面図)のとおり <input checked="" type="checkbox"/> 土地建物位置関係図のとおり

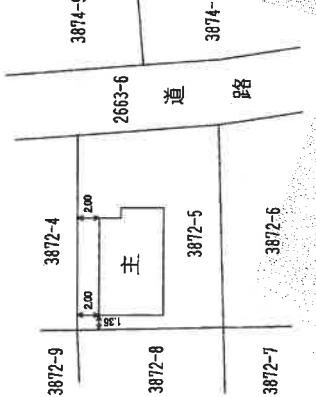
## 建物図面・各階平面図写

$$\begin{array}{r}
 9.000 \times 6.000 = 54.00000 \\
 1.000 \times 4.000 = 4.00000 \\
 \hline
 \text{計} & 58.00000
 \end{array}$$

床面積 58.00 m<sup>2</sup>

$$8.000 \times 6.000 = 48.00000$$

床面積 48.00 m<sup>2</sup>

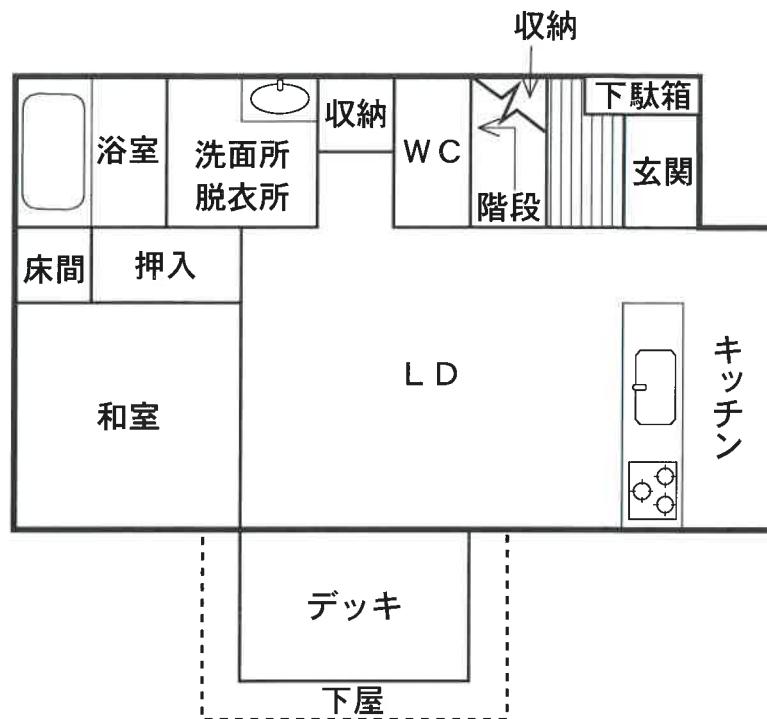
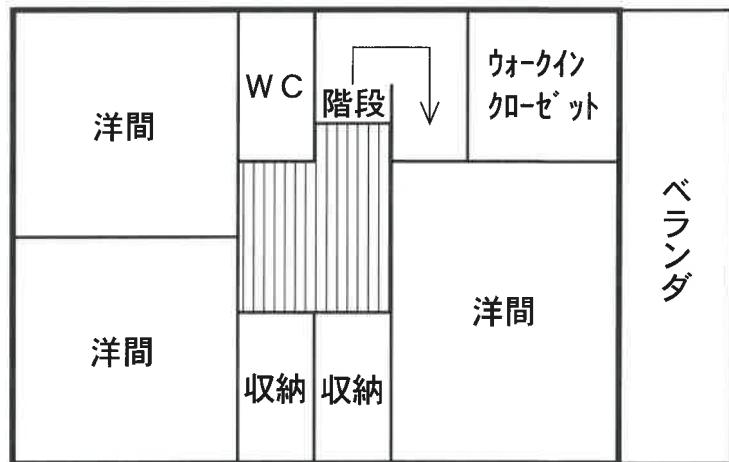
# 間 取 図

(1階)

(2階)
